## ОТЧЁТ

по результатам диагностики и оценки технико-эксплуатационного  
состояния автомобильных дорог местного значения  
Благовещенского сельсовета Купинского района  
Новосибирской области

ООО НТЦ «ДОРТЕХ»

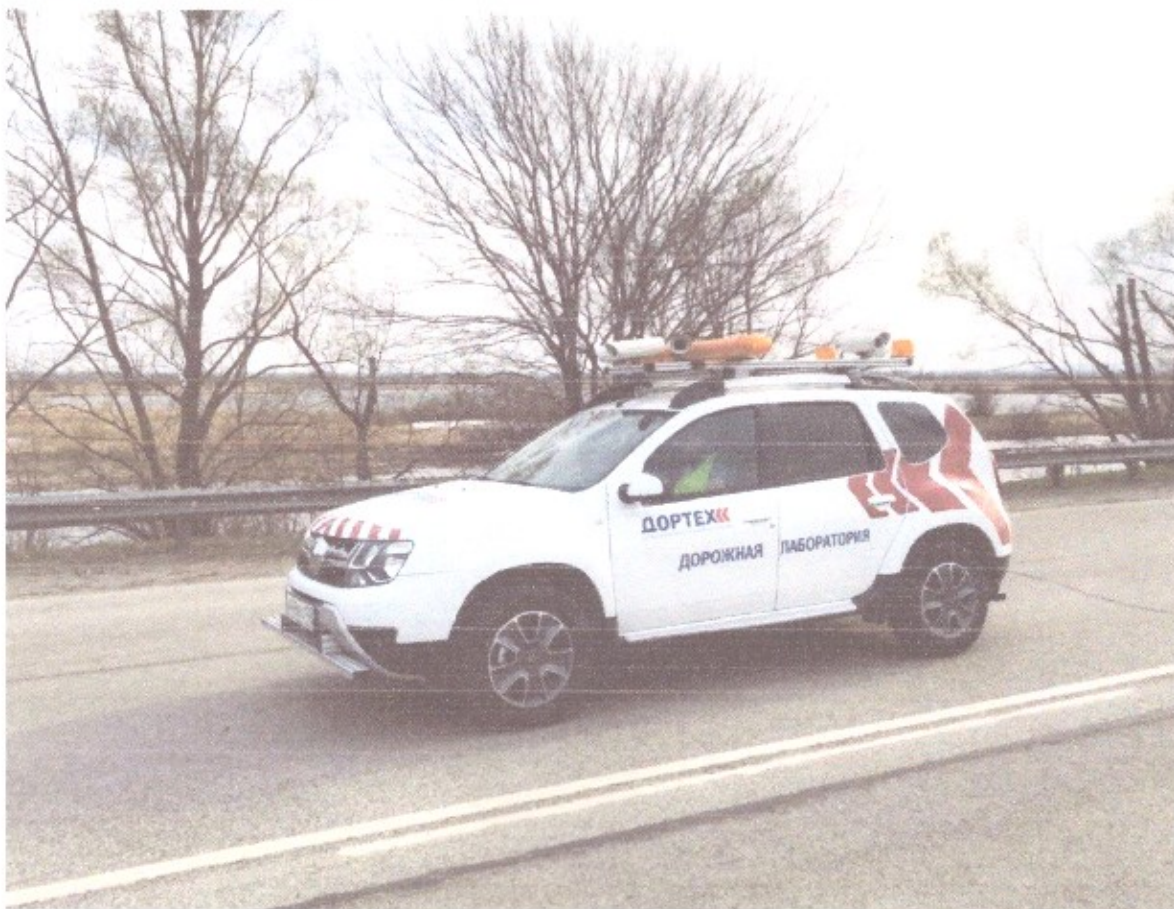
Рисунок 1.1 – Комплекс измерительный передвижной аэродромно-дорожной лаборатории КП-514 RDT Line

Измерение продольной ровности выполнено с помощью дорожной лаборатории КП-514 RDT Line (рисунок 1.1), оснащенной профилометром, при постоянной скорости движения 40 км/ч.

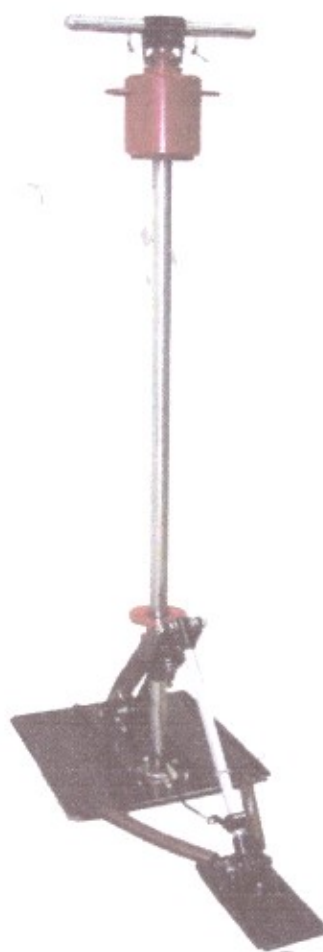
Рисунок 1.3 – прибор для определения коэффициента сцепления дорожного покрытия ИКСп-РДТ

Коэффициент сцепления проезжей части дорог и улиц определялся инструментально прибором ИКСп-РДТ (рисунок 1.3) согласно ГОСТ 33078-2014 «Дороги автомобильные общего пользования. Методы измерения сцепления колеса автомобиля с покрытием». Оценка сцепных свойств выполнялась в соответствии с ГОСТ Р 50597-2017 «Требования к эксплуатационному состоянию, допустимому по условиям обеспечения безопасности дорожного движения. Методы контроля». Участок дороги или улицы, на котором значение показателя хуже допустимого, считались находящимся в ненормативном состоянии.

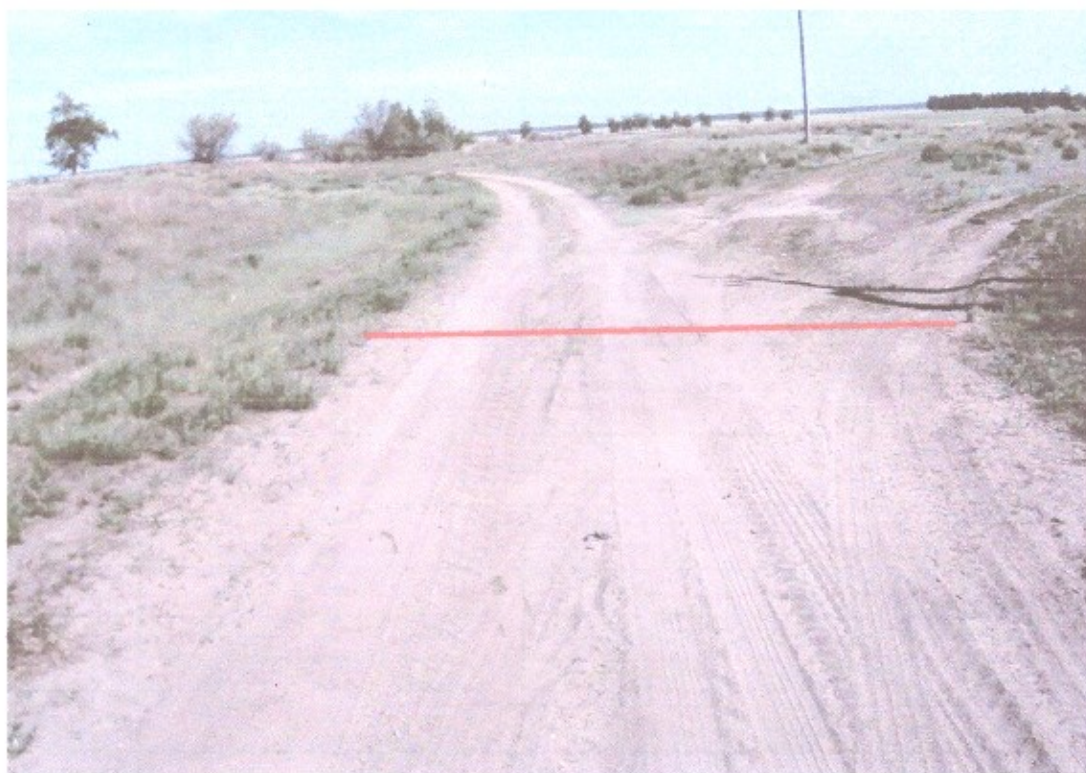
Обследованный участок дороги расположен в III дорожно-климатической зоне. Начало участка в рабочем пикетаже ПК 0+000, окончание - ПК 1+900 (рисунки 2.1.1, 2.1.2).

Рисунок 2.1.1 – Вид на начало диагностируемого участка ПК 0+000

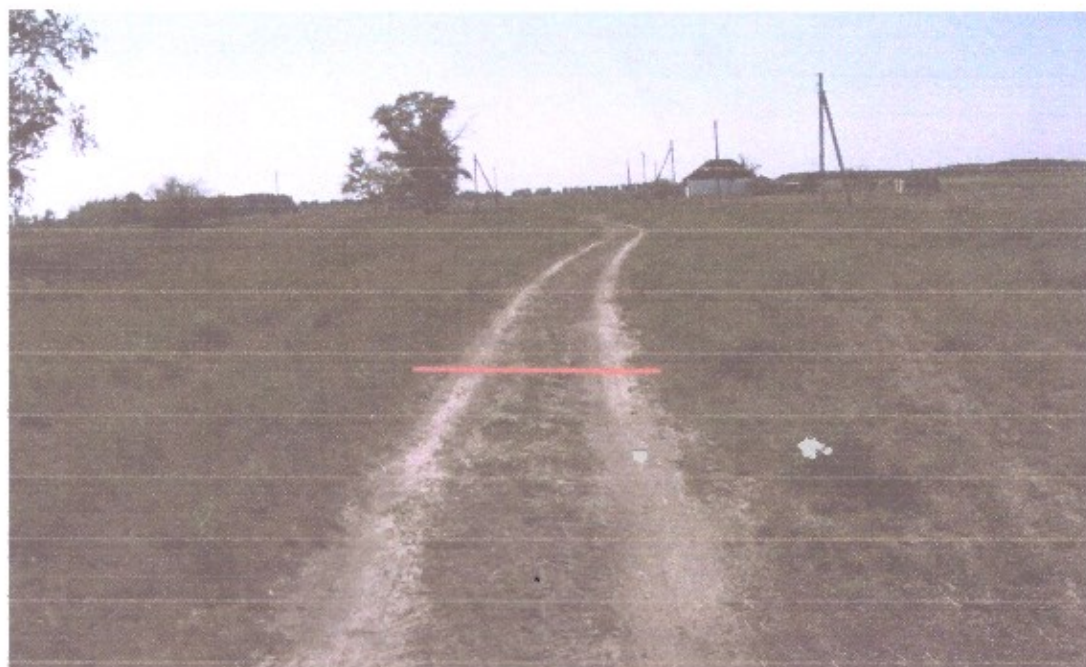
Рисунок 2.1.2 – Вид на окончание диагностируемого участка ПК 1+900

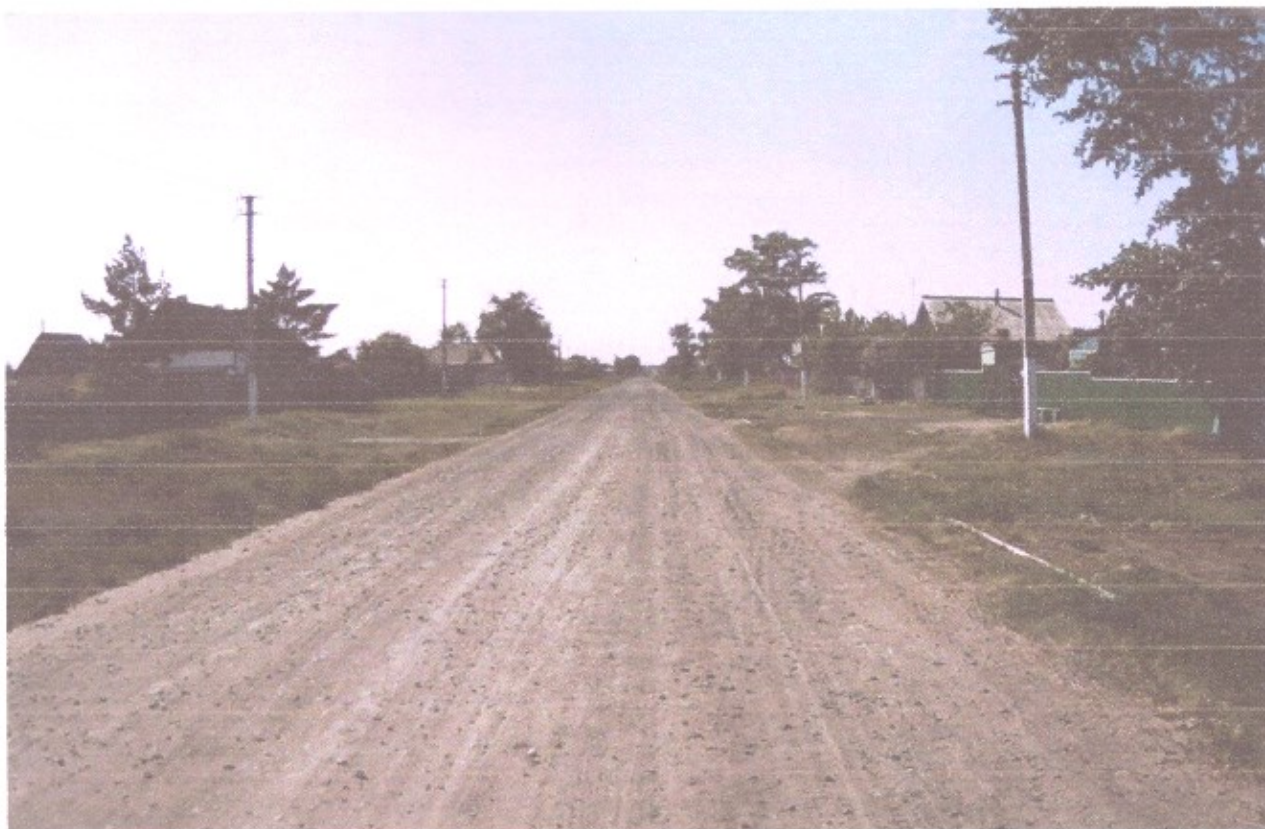
| Адрес участка,<br>км+ | Вид дефекта | | Бальная оценка |
|---|---|---|---|
| 0,130 - 1,695 | Гребенки; Отдельные выбоины на расстоянии 20-40 м (для переходных покрытий) | Гребенки; Отдельные выбоины на расстоянии 20-40 м (для переходных покрытий) | 4,90 |

Рисунок 2.1.4 – Состояние покрытия на участке ПК 0+250

| Адрес участка,<br>км+ | Вид работ | Тип работ |
|---|---|---|
| 0,000 - 1,659 | Восстановление поперечного профиля и ровности проезжей части с гравийным покрытием без добавления новых материалов | Содержание |

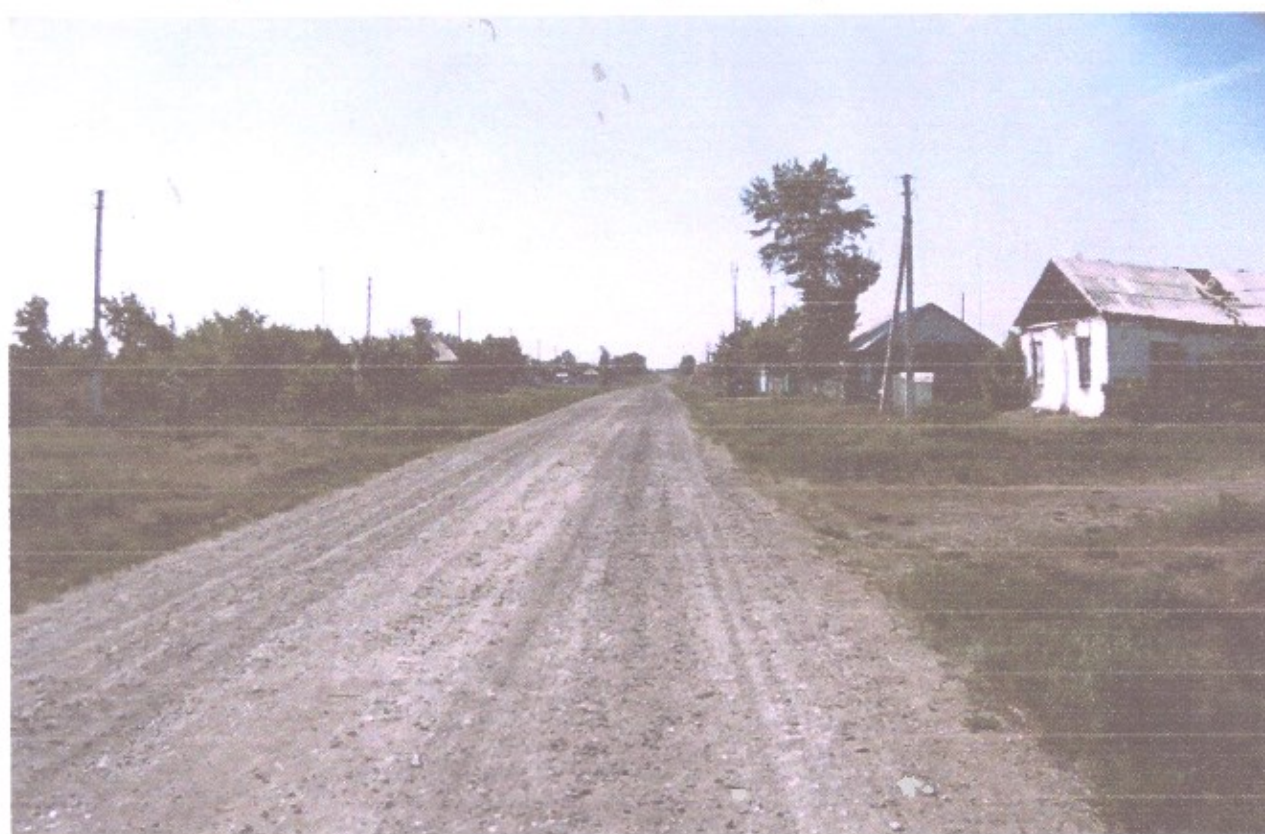
Рисунок 2.1.5 – Состояние покрытия на участке ПК 0+500

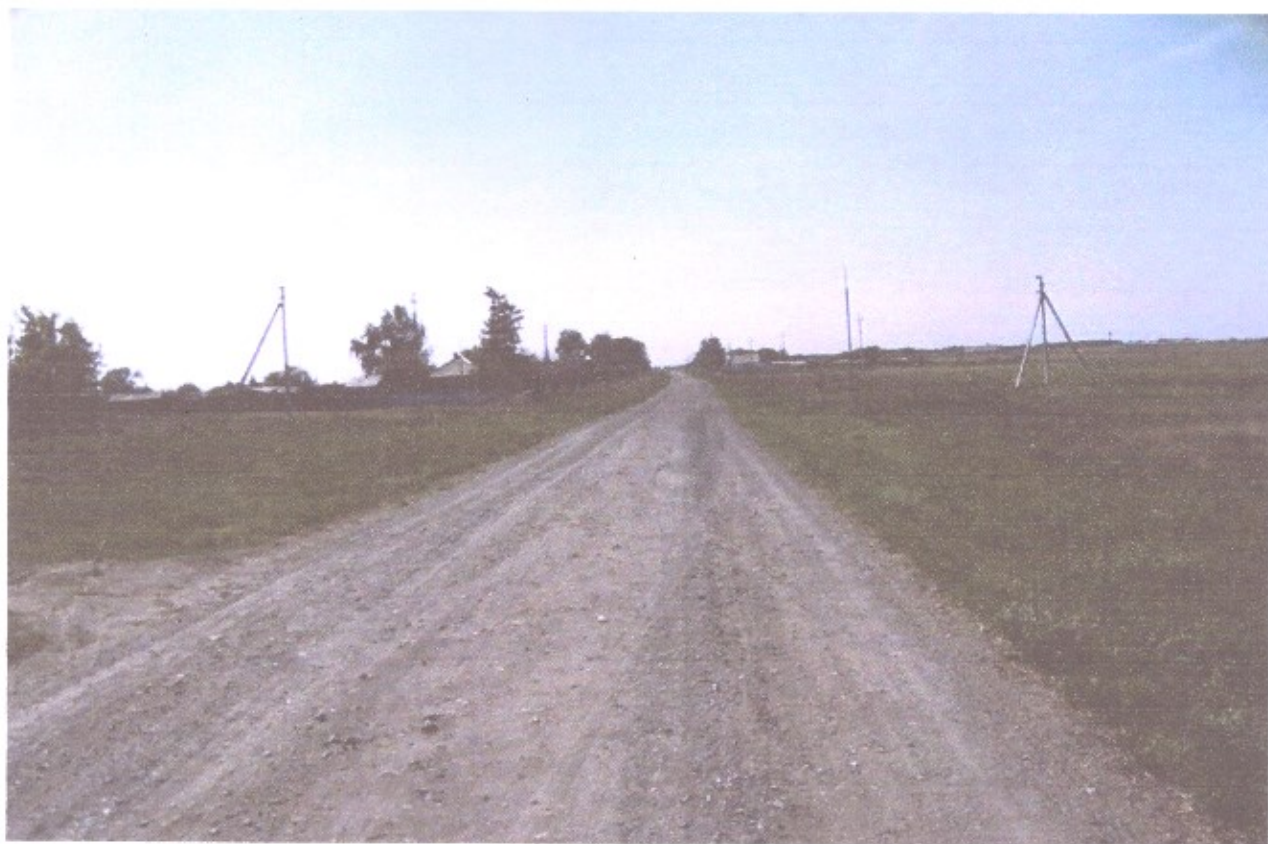
Рисунок 2.1.6 – Состояние покрытия на участке ПК 0+750

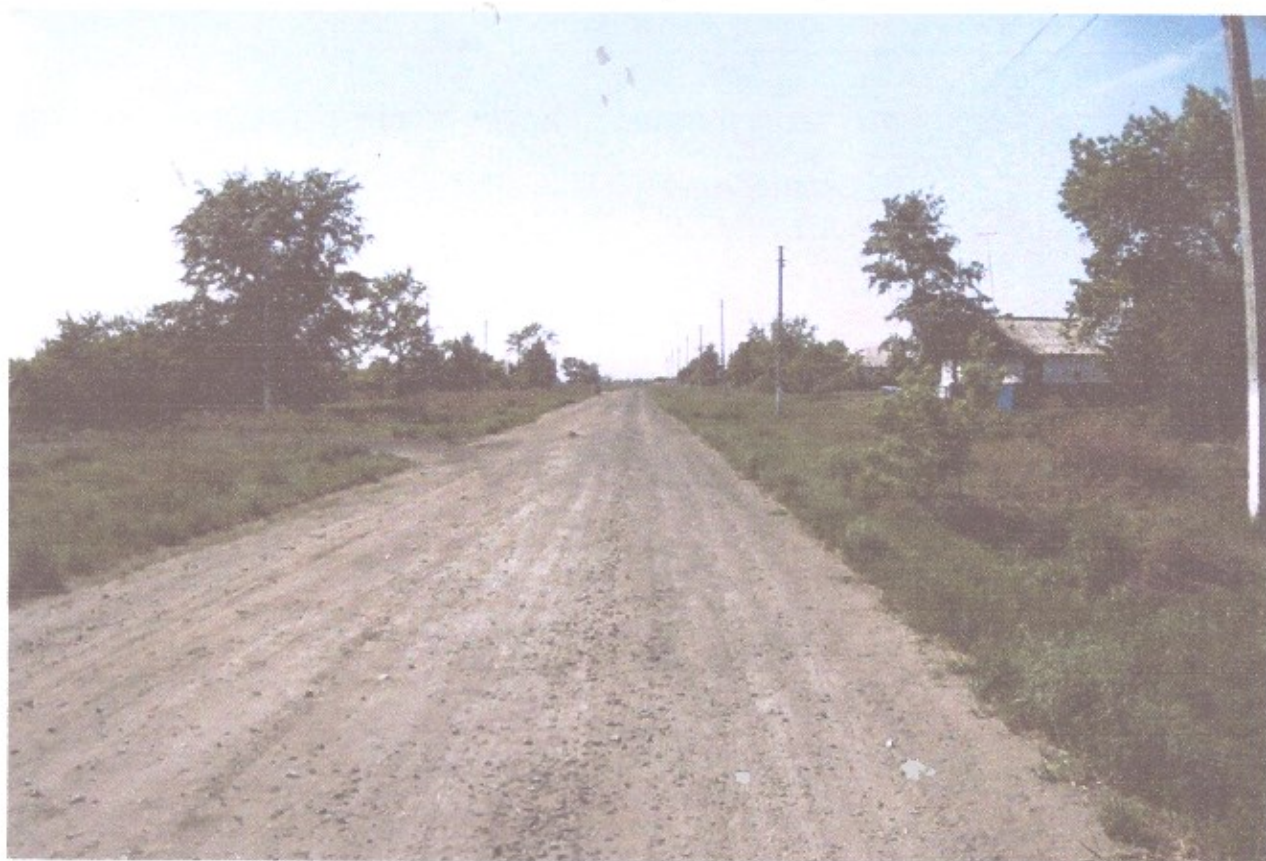
Рисунок 2.1.7 – Состояние покрытия на участке ПК 1+250

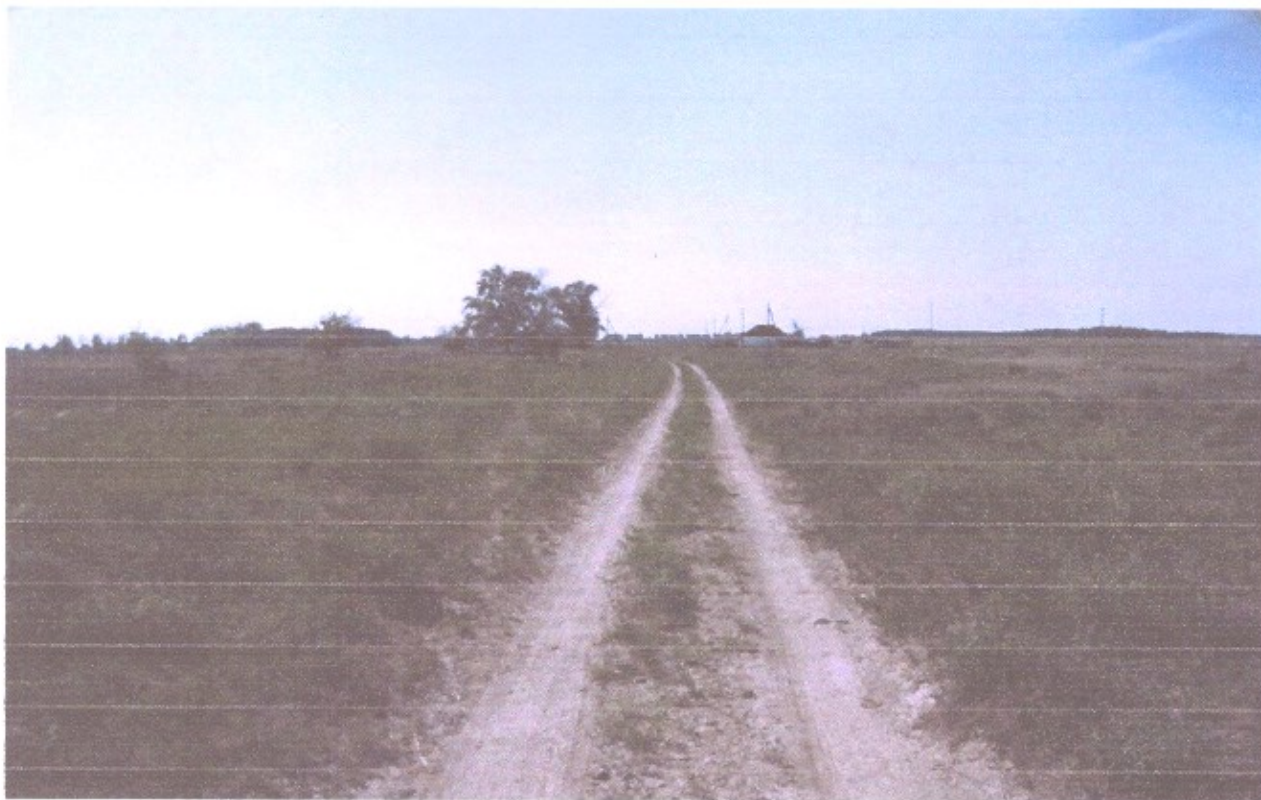
| Адрес участка,<br>км+ | Вид дефекта | | Бальная оценка |
|---|---|---|---|
| 1,695 - 1,900 | Колейность | | 3,30 |

Рисунок 2.1.8 – Состояние покрытия на участке ПК 1+750

| Адрес участка,<br>км+ | Вид работ | Тип работ |
|---|---|---|
| 1,659 - 1,900 | Восстановление профиля щебеночных и грунтовых дорог с добавлением новых материалов | Ремонт |

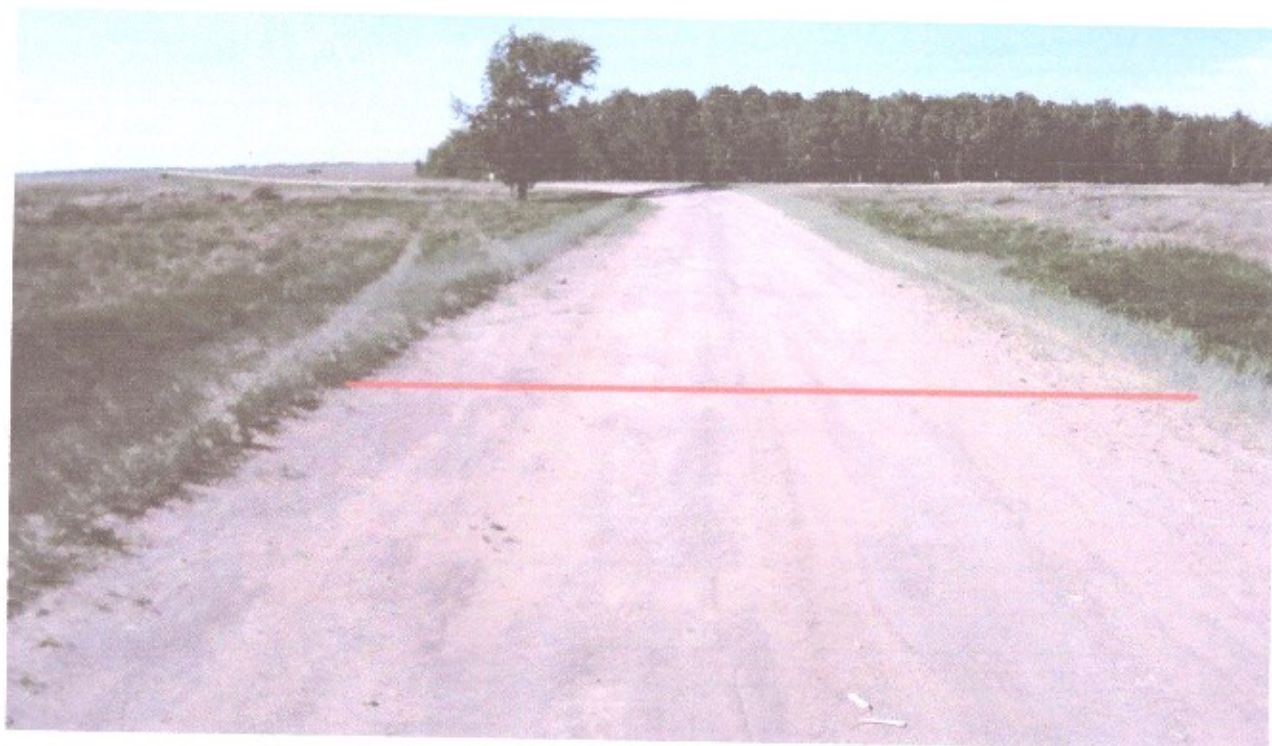
Обследованный участок дороги расположен в III дорожно-климатической зоне. Начало участка в рабочем пикетаже ПК 0+000, окончание - ПК 1+500 (рисунок 3.1.1, 3.1.2).

Рисунок 3.1.1 – Вид на начало диагностируемого участка ПК 0+000

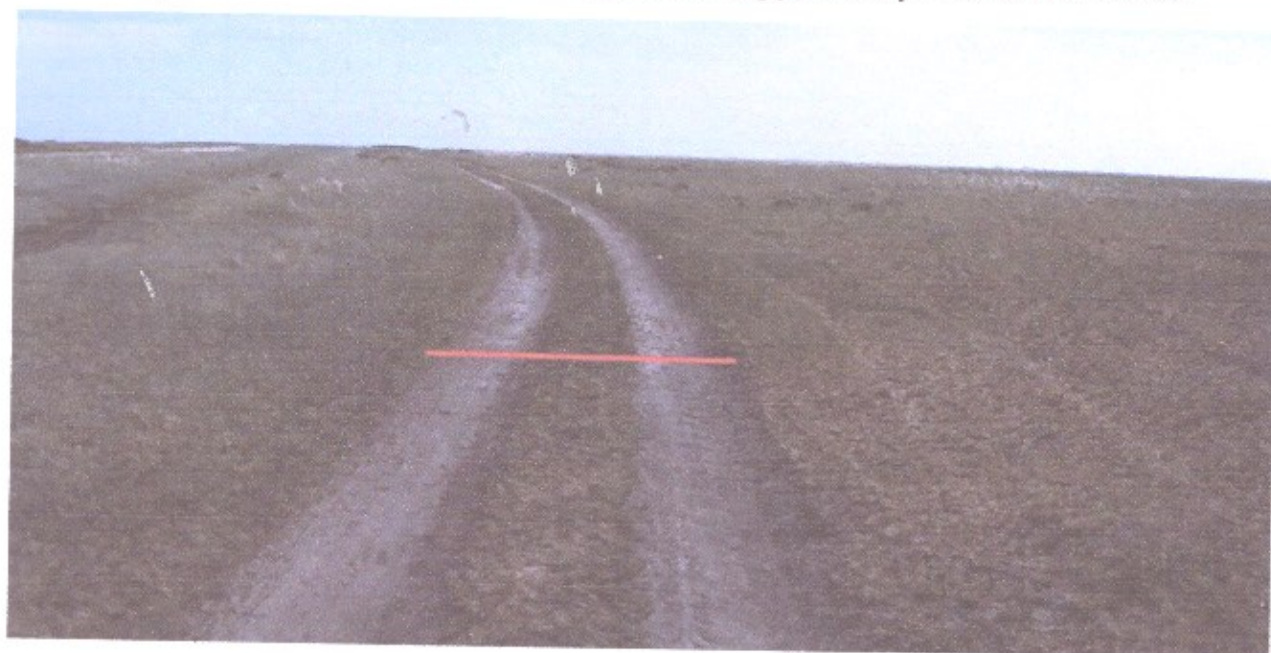
Рисунок 3.1.2 – Вид на окончание диагностируемого участка ПК 1+500

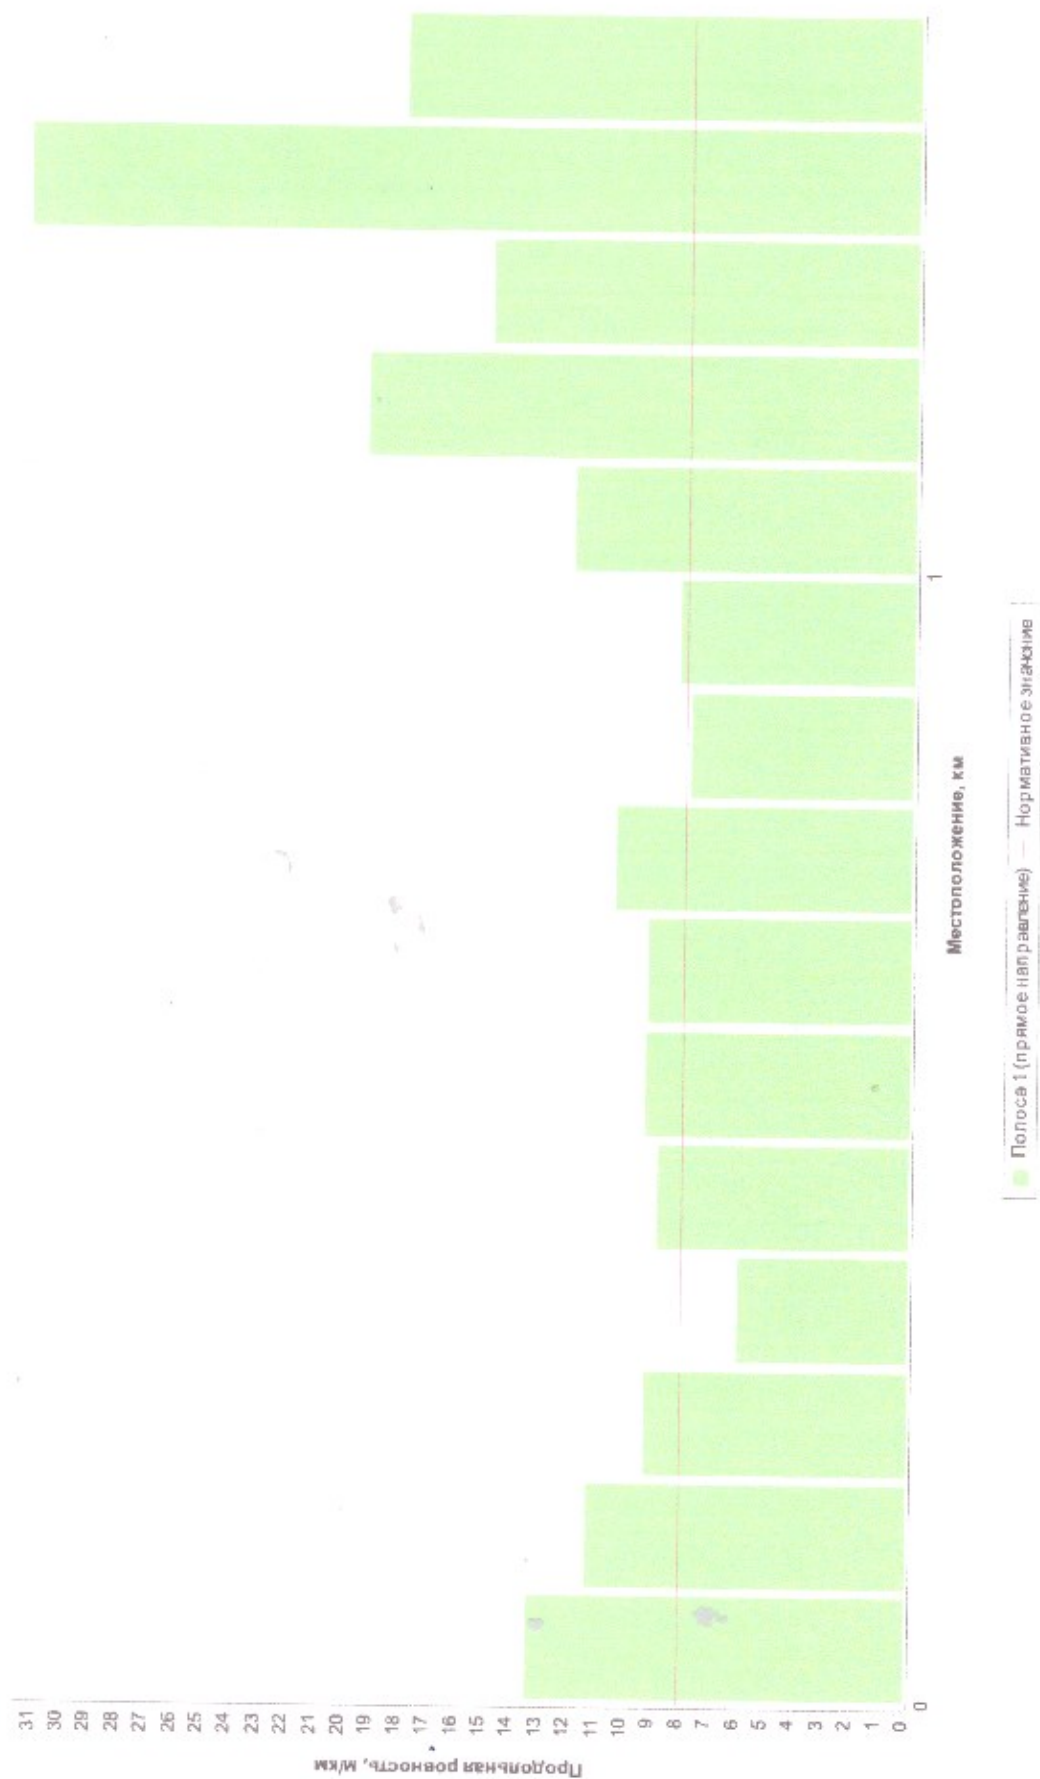
| Не соответствует нормативу | | % | 87,5 |

Рисунок 3.1.3 – Диаграмма расчёта показателя ровности по IRI

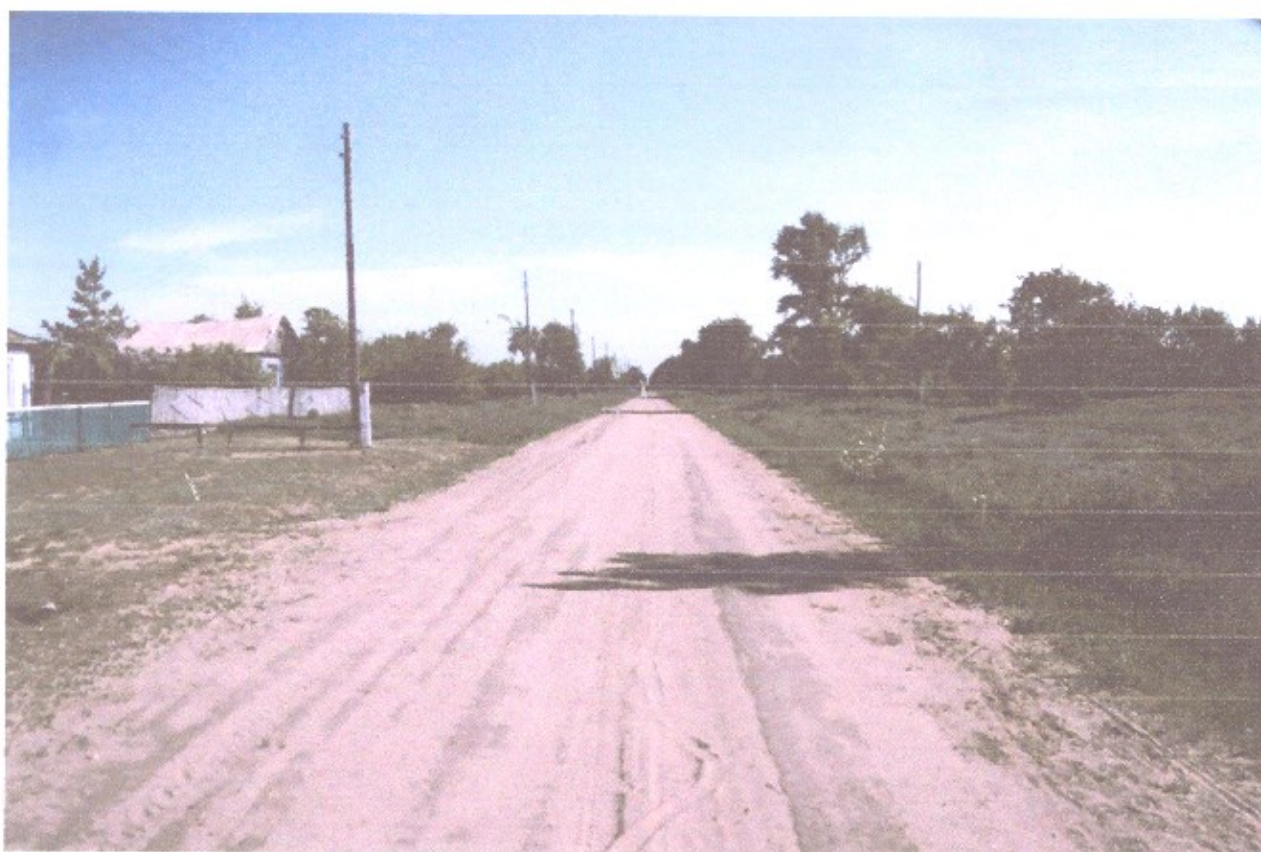
| Адрес участка,<br>км+ | Вид дефекта | | Бальная оценка |
|---|---|---|---|
| 0,000 - 0,925 | Колейность; Гребенки; Отдельные выбоины на расстоянии 6-8 м (для переходных покрытий) | Колейность; Гребенки; Отдельные выбоины на расстоянии 6-8 м (для переходных покрытий) | 3,50 |

Рисунок 3.1.4 – Состояние покрытия на участке ПК 0+250

| Адрес участка,<br>км+ | Вид работ | Тип работ |
|---|---|---|
| 0,000 – 0,200;<br>0,300 – 0,700;<br>0,800 – 1,500 | Восстановление профиля щебеночных и грунтовых дорог с добавлением новых материалов | Ремонт |

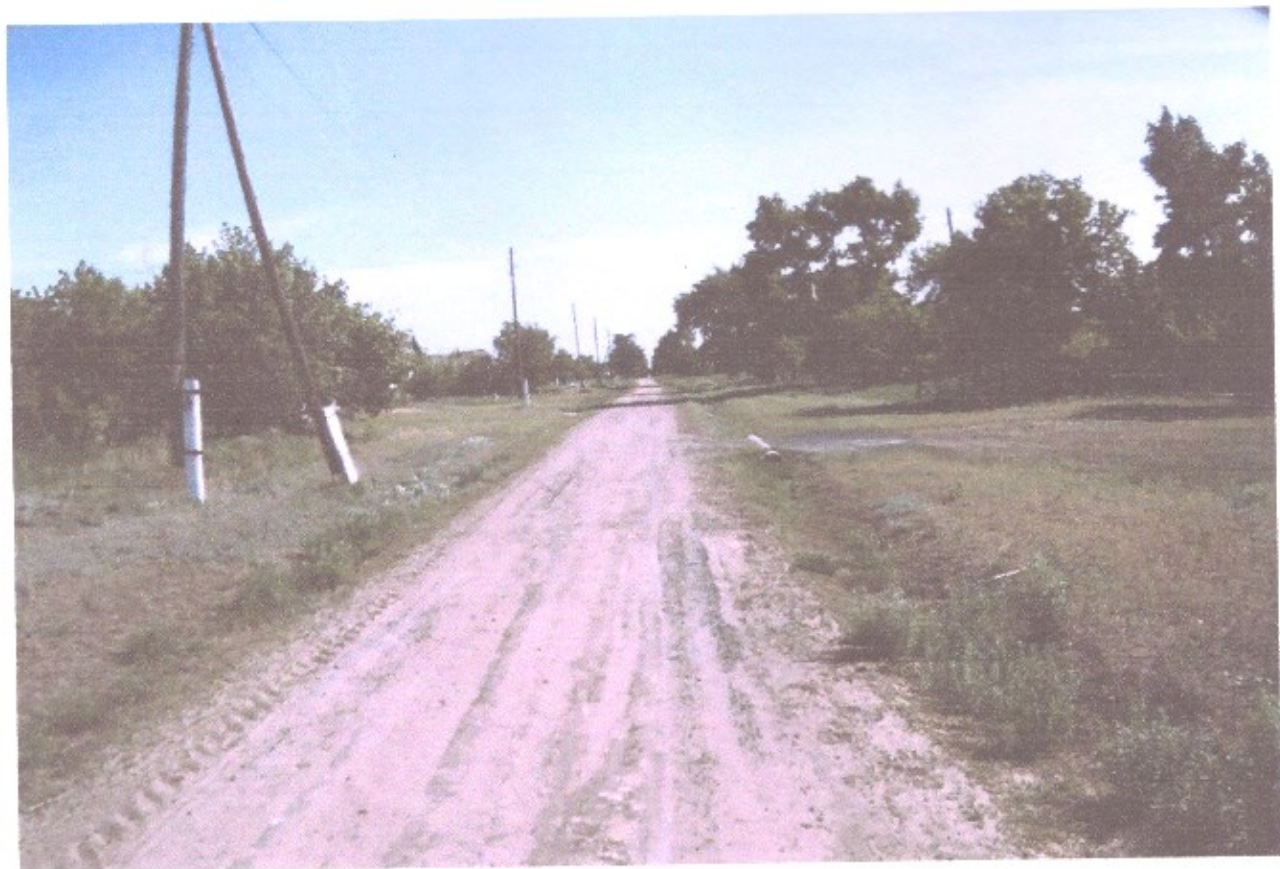
Рисунок 3.1.5– Состояние покрытия на участке ПК 0+550

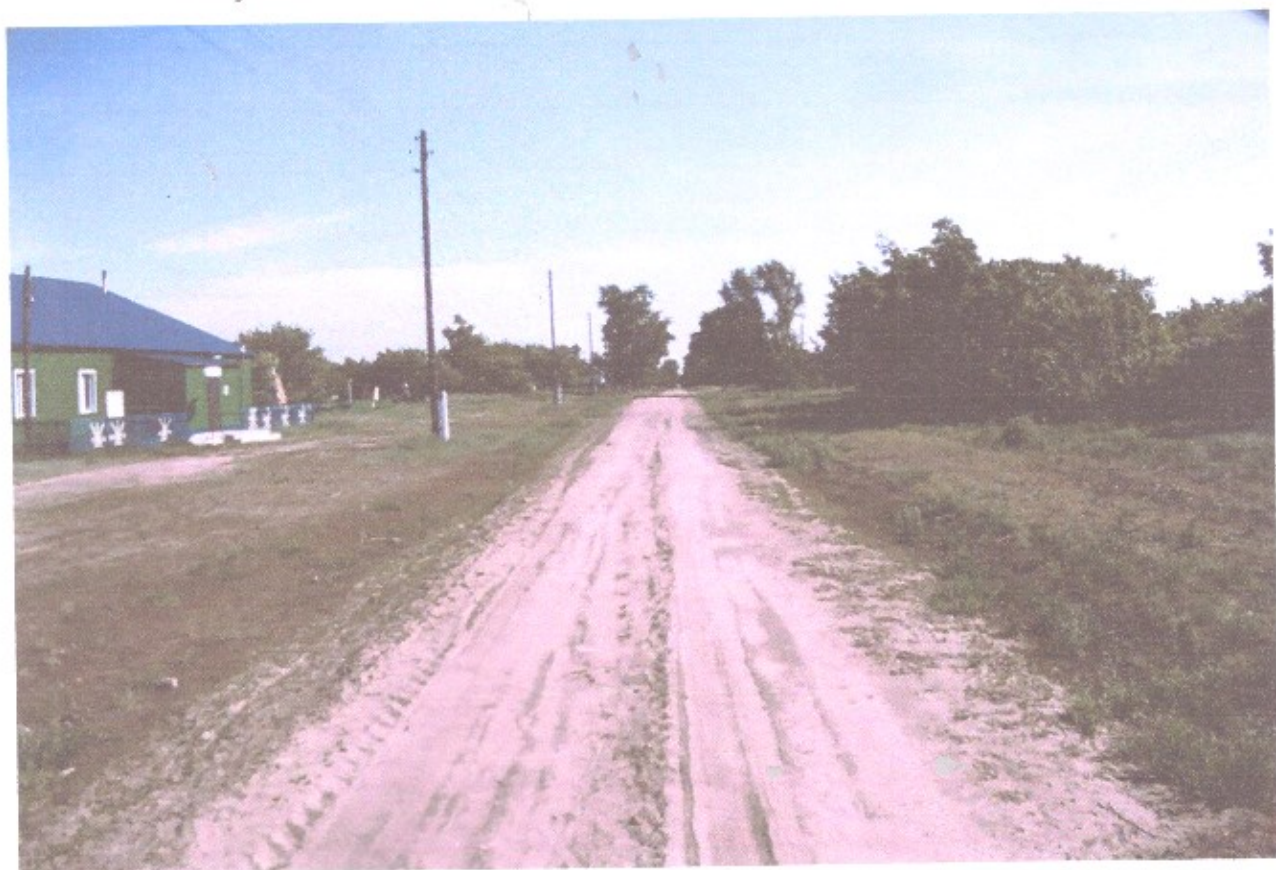
Рисунок 3.1.6 – Состояние покрытия на участке ПК 0+750

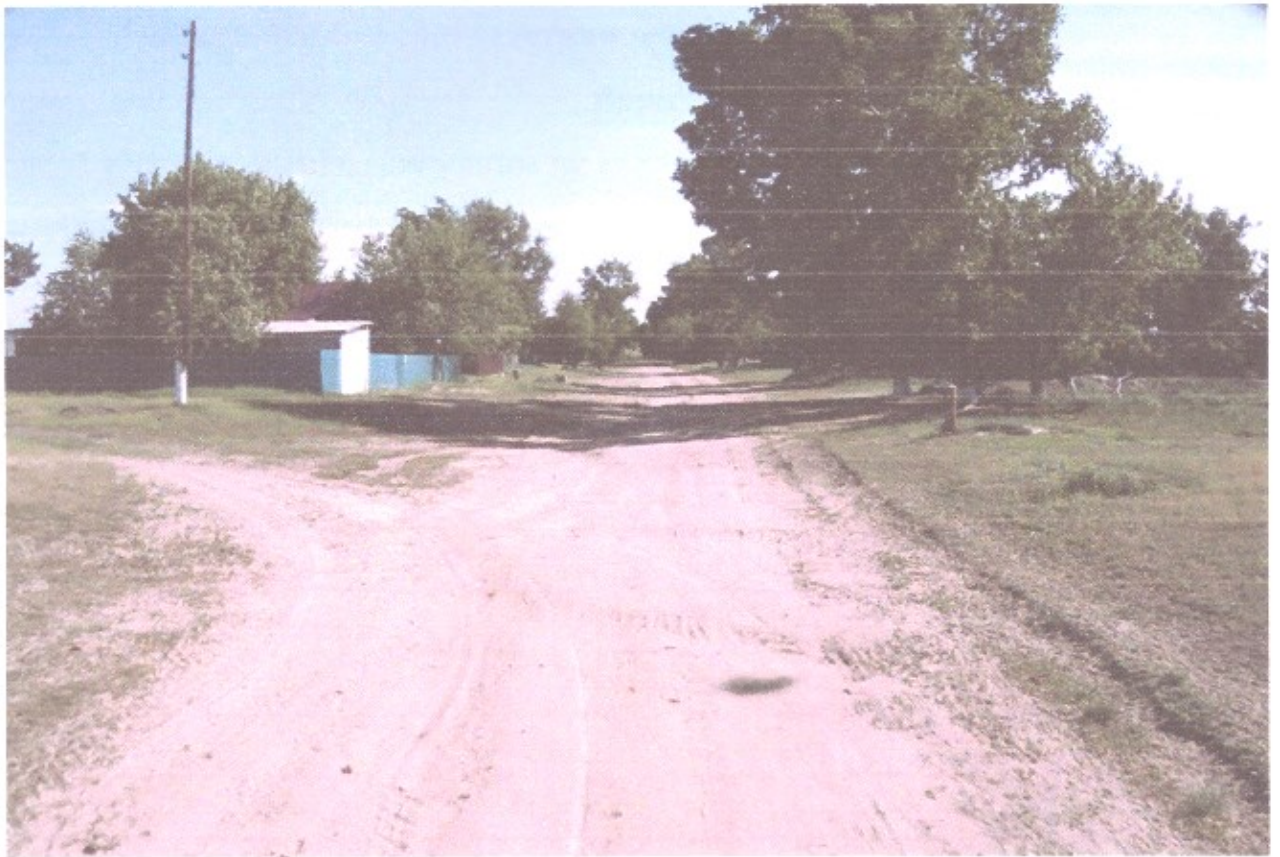
| Адрес участка,<br>км+ | Вид дефекта | | Бальная оценка |
|---|---|---|---|
| 0,925 - 1,320 | Отсутствие дефектов (для переходных покрытий) | Отсутствие дефектов (для переходных покрытий) | 5,00 |

Рисунок 3.1.7 – Состояние покрытия на участке ПК 1+080

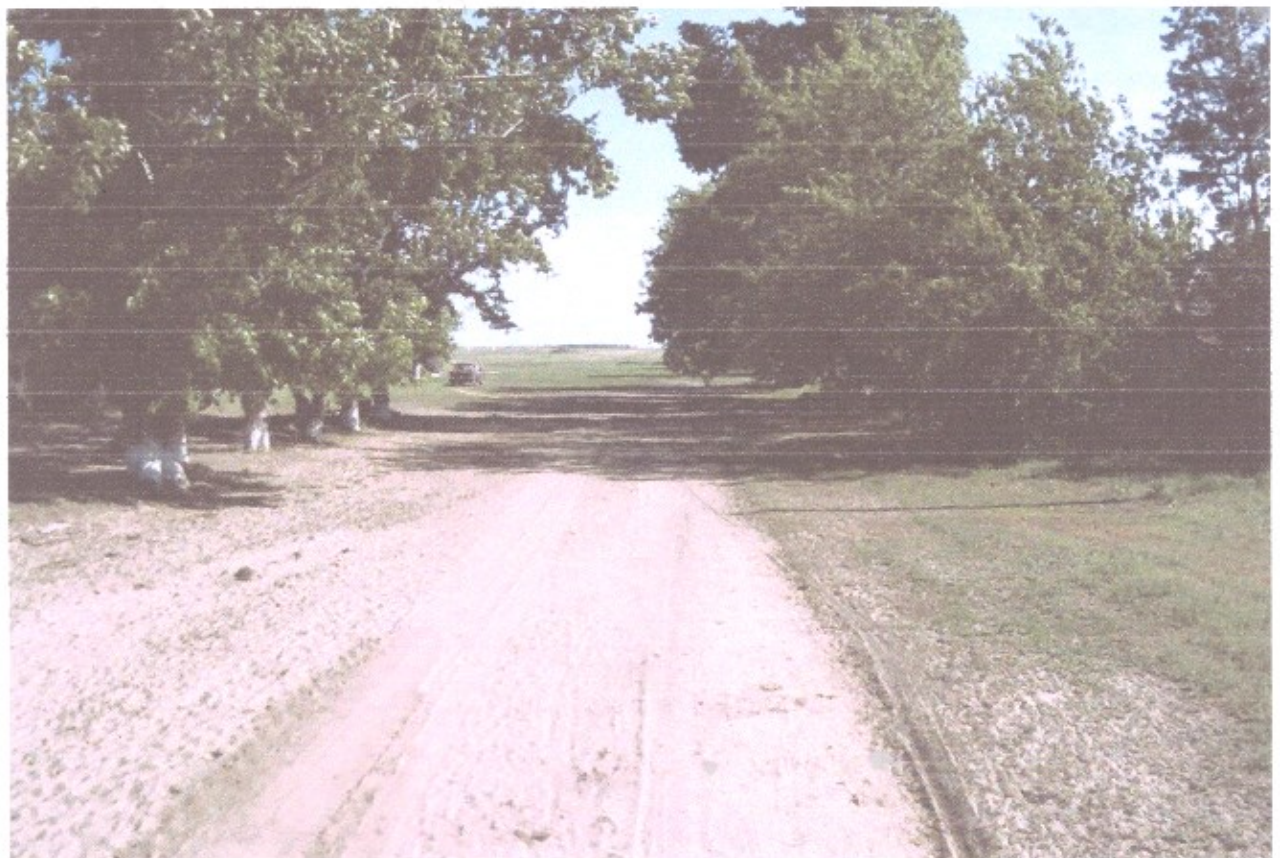
| Адрес участка,<br>км+ | Вид дефекта | | Бальная оценка |
|---|---|---|---|
| 1,320 - 1,500 | Колейность | Колейность | 4,00 |

Рисунок 3.1.8 – Состояние покрытия на участке ПК 1+300
